ALBERT LÓPEZ MULLOR
XAVIER FIERRO MACÍA
ÀLVAR CAIXAL MATA¹

*RESULTATS DE L'EXCAVACIÓ A L'ESGLÉSIA DE SANT JAUME
SESOLIVERES (IGUALADA, ANOIA)*

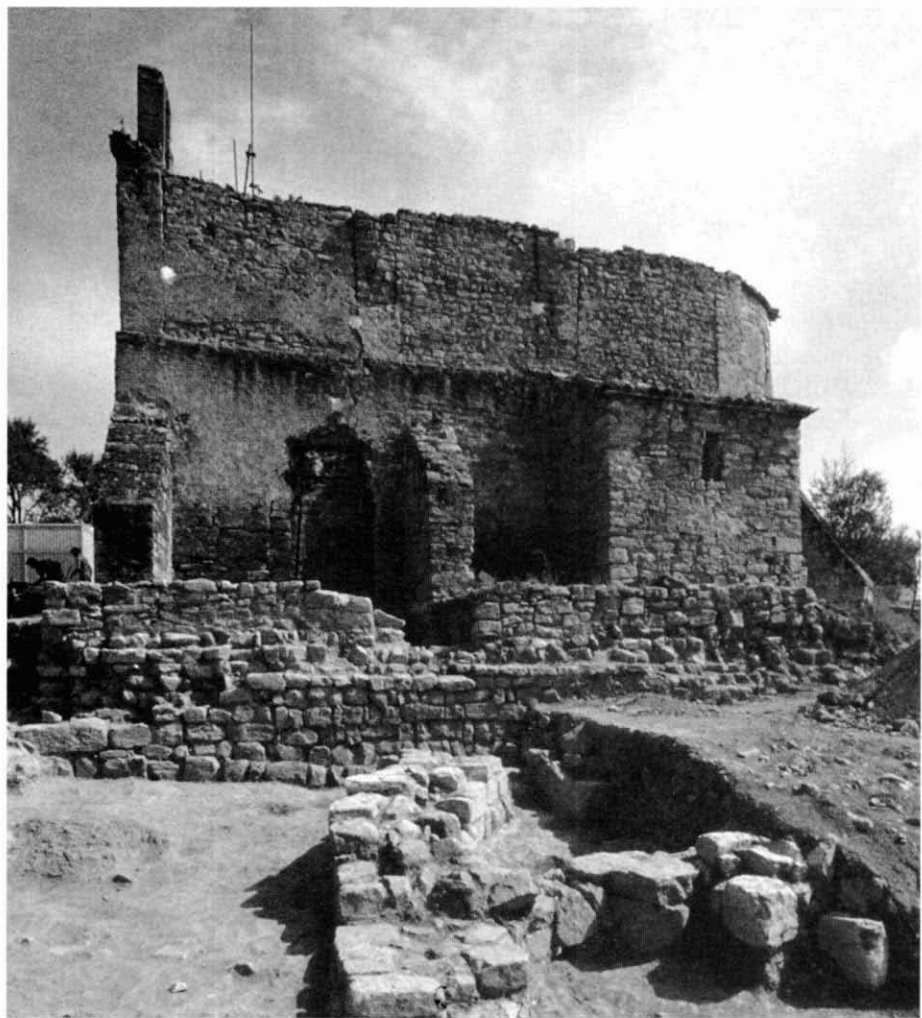
Fig. 1. Vista de l'església des de migdia. En primer terme les estructures aixecades al segle XIII.
Foto SPAL, 1993.

Es tracta d'un edifici de gust romànic i planta senzilla, compost de nau única i capçalera semicircular, bastit amb aparell de carreus de marès local força ben treballats. A l'angle sud-est, hi ha la sagristia, un petit afegitó rectangular, que ha perdut la coberta, limitat a llevant per un dels tres contraforts que apareixen a la façana meridional del temple, i que es completen amb un altre d'adossat a l'absis. Com que aquest darrer element és llis, tot i que presenta banquetta ornamental, l'únic detall que dona un cert caràcter a la fàbrica medieval és l'arc d'una de les dues portes: l'occidental, paredada en el moment de l'excavació, que posseeix una rosca de dovelles ben treballades. L'accés meridional, l'únic practicable i en què l'arc ha desaparegut gairebé del tot, degué tenir una aparença semblant, encara que també ostenta un trasdós menut de peces horitzontals. De totes maneres, allò que més crida l'atenció d'aquest edifici és la presència d'un pis superior format per panys de maçoneria alternats amb pilars encastats en el parament. Tot això en el tester és coronat per un joc complicat de tres espadanyes successives (fig. 1).

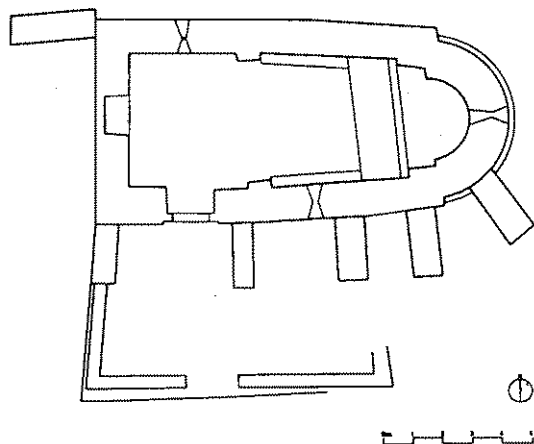
Fig. 2.2. *Idem*: mitjan s. XIV

3.2. *La reforma de mitjan segle XIV (fig. 2.2)*

Amb motiu d'aquesta modificació, a l'interior del temple es van pavimentar de nou els dos ambients del presbiteri. A l'exterior es van dur a terme nombroses reformes en els costats septentrional i meridional. Per datar aquestes transformacions ens basem en la presència o l'absència de la mateixa ceràmica del taller de Cabrera esmentada al començament, i sobretot en una sèrie de monedes aparegudes dins i fora de l'edifici. Pel que fa a la ceràmica, ja hem vist que a final del segle XIII es trobava en plena producció, la qual cosa podria indicar que hi va continuar el consum durant el XIV (figs. 7.3, 8.1). De totes maneres, la terrissa apareguda a l'estrat d'amortització de la necròpolis prové en bona part d'un altre centre (fig. 7.5). Tot això podria indicar que al llarg del segle XIV la producció de l'alfar al·ludit tendia a minvar, o senzillament que a mitjan d'aquesta centúria ja restava aturada, i les peces que trobem són residuals.

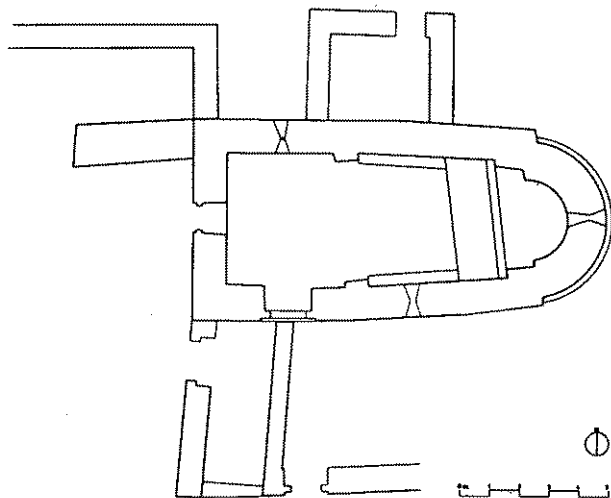
Fig. 3.1. *Idem*: T. p. q. 1487

3.3. Els canvis de cap al 1487 (figs. 3.1, 4-6)

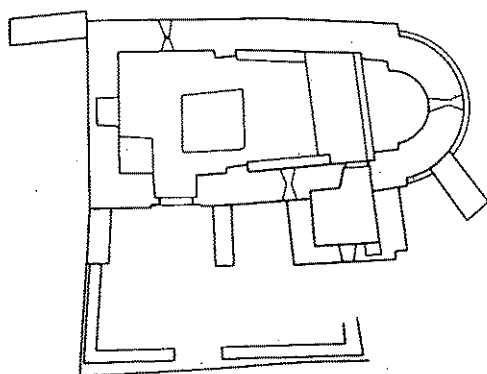
Fig. 3.2. *Idem*: refeccions del segon terç del s. XVII i de començament del s. XVIII

3.4. Millores cap al segon terç del segle XVII (figs. 3.2, 4-6)

3.5. *Les darreres obres importants, c. segon decenni del segle XVIII (figs. 3.2, 4-6)*

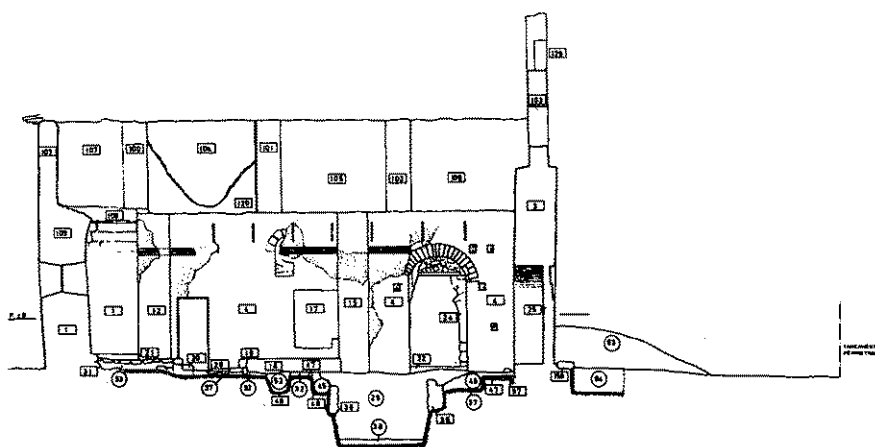
Fig. 4. Secció axial de l'edifici amb indicació de les unitats estratigràfiques

Suposem que un element trobat a la zona del tester pertany a la primera etapa de l'edifici. Es tracta d'una mena de sòcol bastit en direcció nord-sud (figs. 2.1, 4). Ocupava gairebé tota l'amplària de la façana de ponent, llevat d'una cinquena part a l'extrem meridional, aproximadament, i va ser erigit amb carreus, lloses irregulars i altres materials, com ara una dovella reaprofitada. La superfície vista era unida amb morter de calç i se'n conservava molt poca alçària; la fonamentació, que arribava a les margues naturals, situades a uns 50 cm de fondària, apareixia lligada amb argila. El sòcol era format per tres trams escalonats i recolzats en les margues, les quals podrien haver estat retallades; el tram intermedi coincidia amb la situació de la porta de ponent del temple. A la part superior de l'element, en el tram meridional, el més ben conservat, s'observava un tros de fust de columneta posat verticalment i enganxat amb morter a la base de l'estructura; immediatament a migjorn apareixien unes restes que podrien ser la part inferior d'una pilastra.

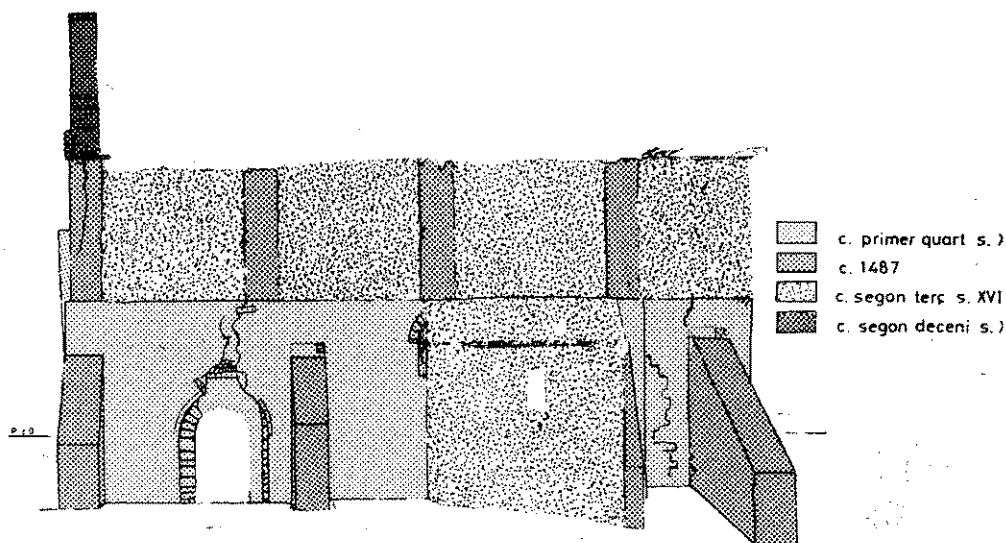
Fig. 5.1. Alçat esquemàtic de l'edifici amb indicació de les fases edilícies: façana de migdia

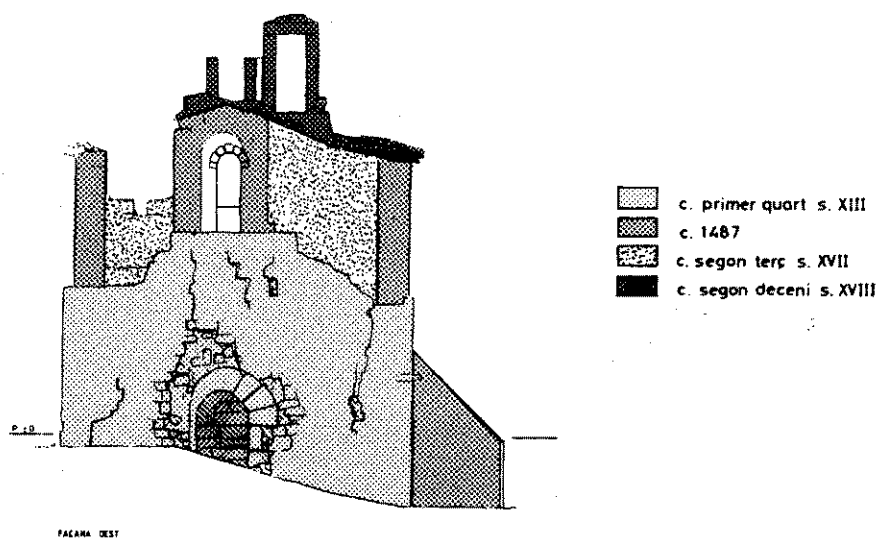
Fig. 5.2. Idem: façana de ponent

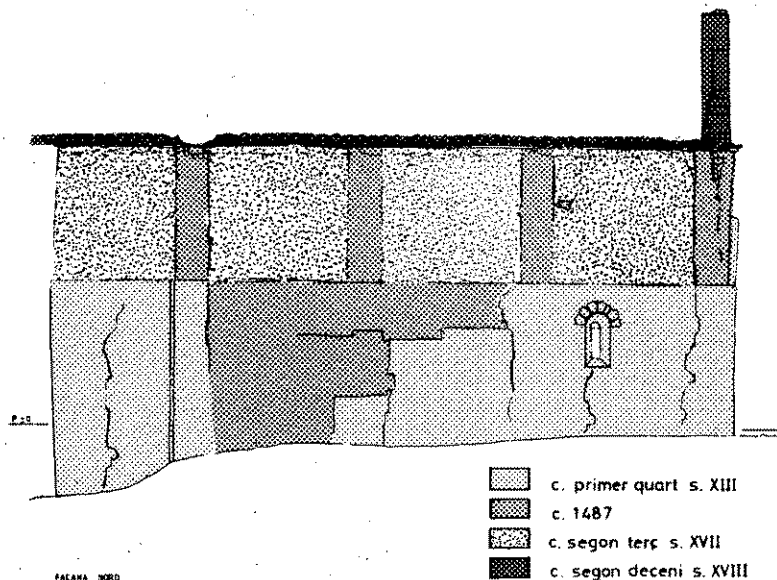
Fig. 6.1. *Idem*: façana de tramuntana

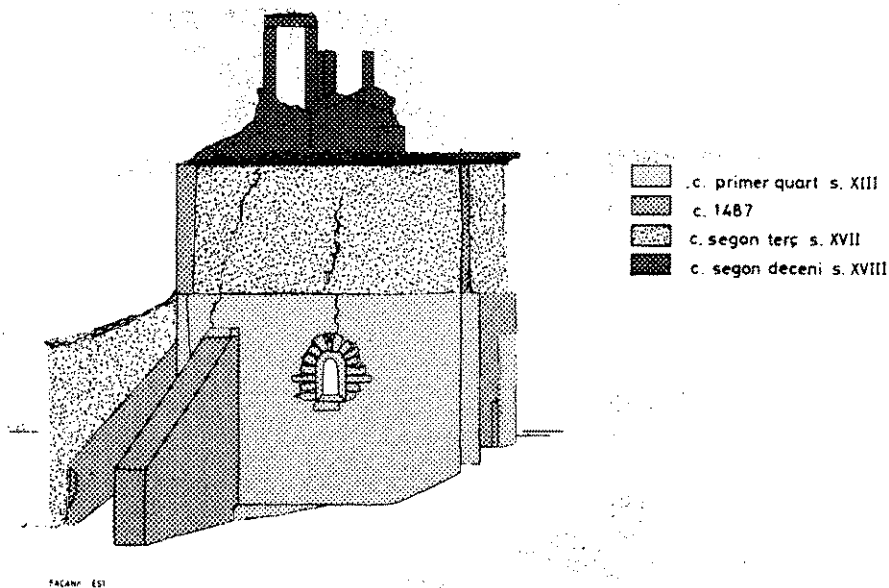
Fig. 6.2. *Idem*: façana de llevant

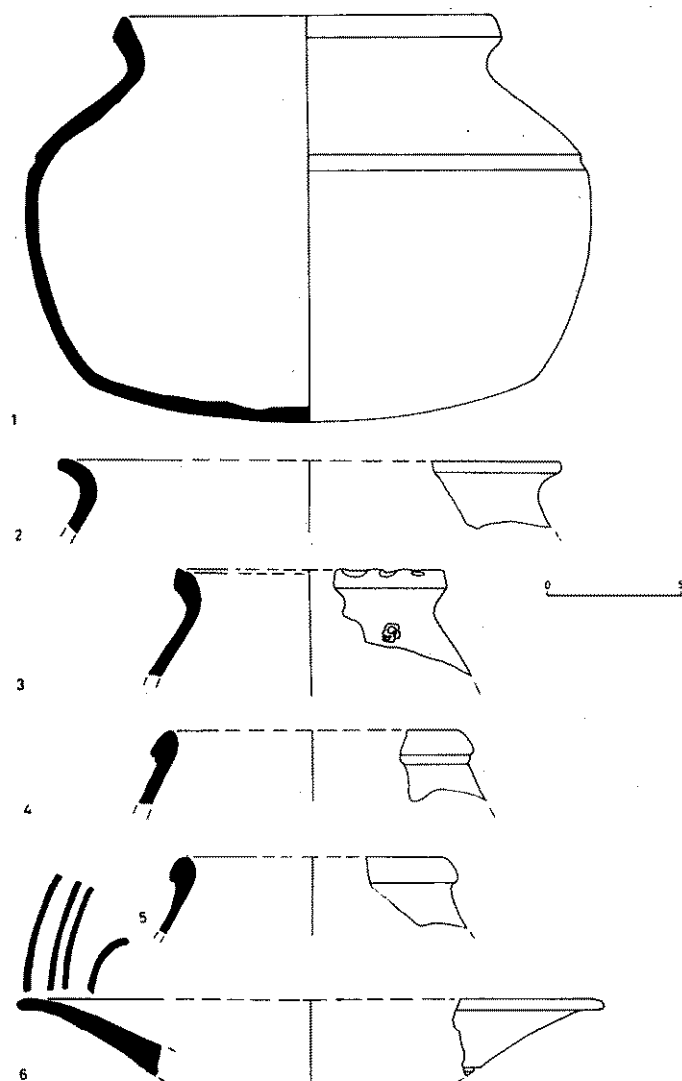
Fig. 7. Materials trobats a l'excavació. Ceràmica grisa del taller de Cabrera: 1-2, 4. u.e. 79 (primer terç s. XIII), 3. u.e. 54 (amortitzada a mitjan s. XIV), 6. u.e. 63. Ceràmica grisa baix-medieval: 5. u.e. 63. (r.p.q. 1487).

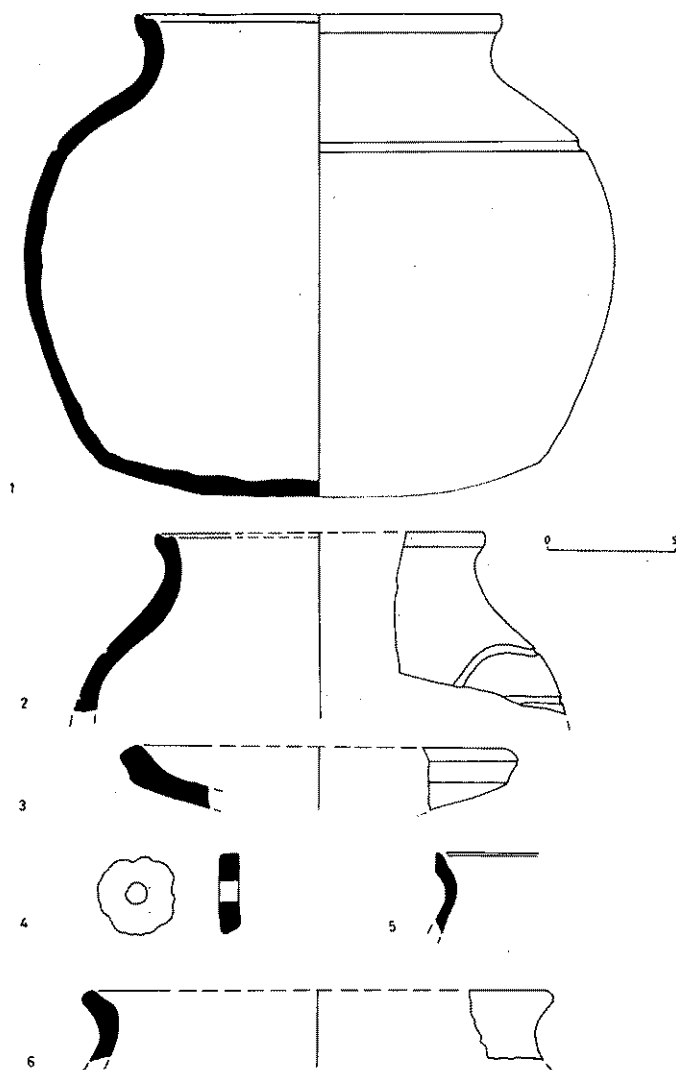
Fig. 8. Materials trobats a l'excavació. Ceràmica grisa del taller de Cabrera: 1. u.e. 63 (amortitzada a mitjan s. XIV, 2-3. u.e. 75 (amortitzada a final s. XV). Ceràmica grisa baix-medieval: 4-5. u.e. 75 (*t.p.q.* 1487). Ceràmica blava de Barcelona: 6. u.e. 75 (*t.p.q.* 1487).

Aquestes transformacions, des del punt de vista arqueològic, les datem a través de la ceràmica blava del taller de Barcelona apareguda als estrats que s'hi associaven (figs. 8.6, 9.1-2, 10.1-4) i d'un fragment de ceràmica de reflex metàl·lic amb la decoració perduda (fig. 9.3). D'altra banda, cal tenir molt en compte el *terminus post quem* per a un dels elements d'aquesta fase proporcionat per una cita documental, segons la qual el 1487 es va fer un *porxo* al capdamunt de l'església.

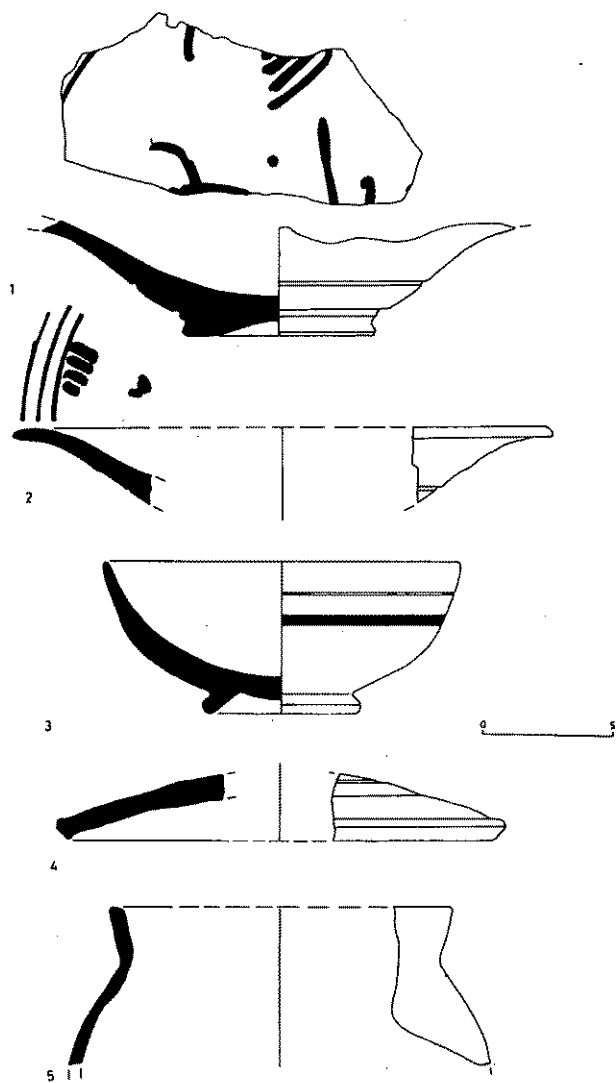
Fig. 9. Materials trobats a l'excavació. Ceràmica blava de Barcelona: 1. u.e. 75 (*t.p.q.* 1487), 2. u.e. 76 (*t.p.q.* 1487). Ceràmica de reflex metàl·lic: 3. u.e. 76 (*t.p.q.* 1487). Ceràmica amb vidrat verd: 4. u.e. 75 (*t.p.q.* 1487). Ceràmica amb vidrat melat: 5. u.e. 76 (*t.p.q.* 1487).

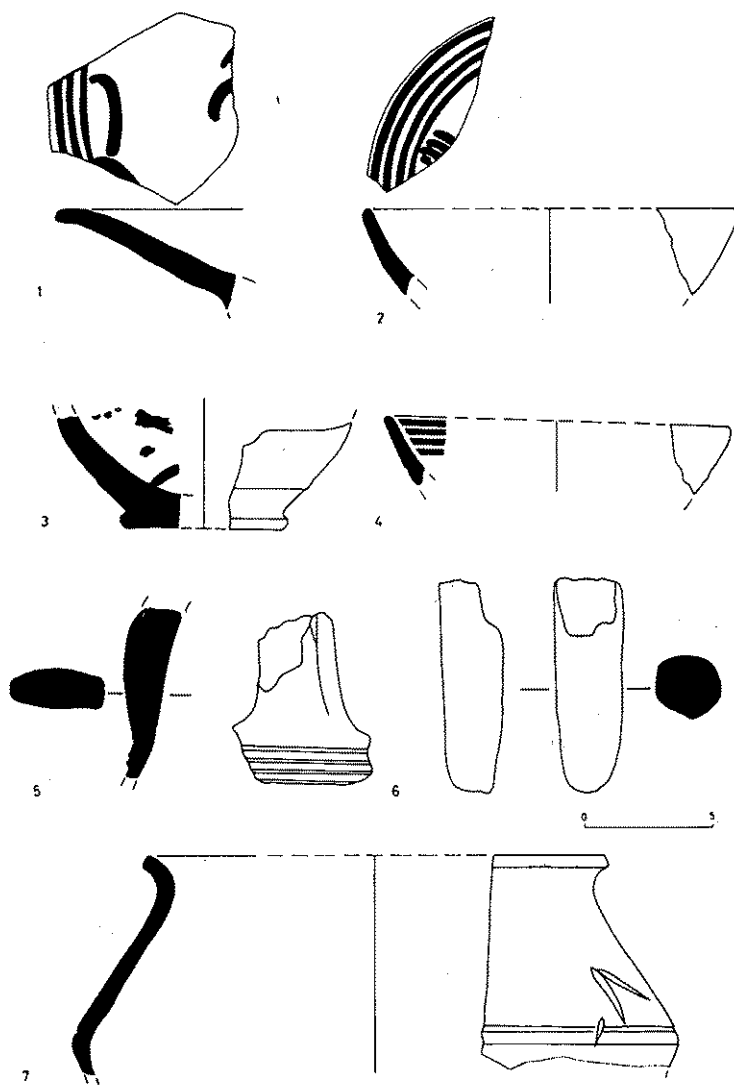
Fig. 10. Materials trobats a l'excavació. Ceràmica blava de Barcelona: 1-4. u.e. 94 (*t.p.q.* 1487). Ceràmica comuna reduïda: 5. u.e. 76 (*t.p.q.* 1487). Ceràmica grisa del raller de Cabrera: 6. u.e. 94, 7. u.e. 40.

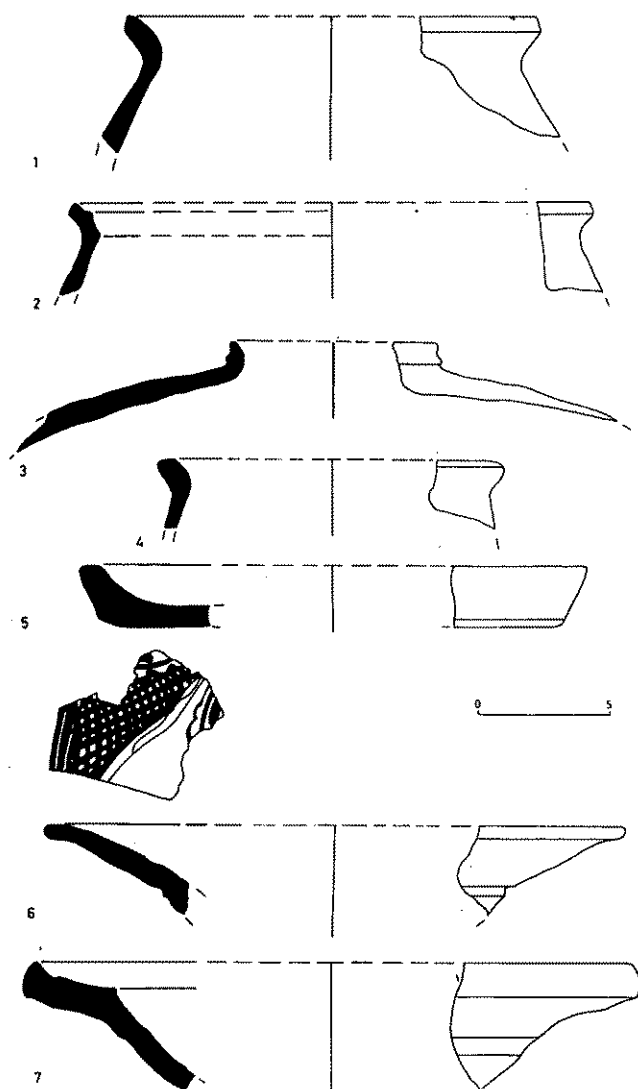
Fig. 11. Materials trobats a l'excavació. Ceràmica grisa del taller de Cabrera: 1-2. u.e. 40, 4. u.e. 45, 5. u.e. 28. Ceràmica comuna reduïda: 3. u.e. 40, 7. u.e. 85. Ceràmica policroma: 6. u.e. 72.

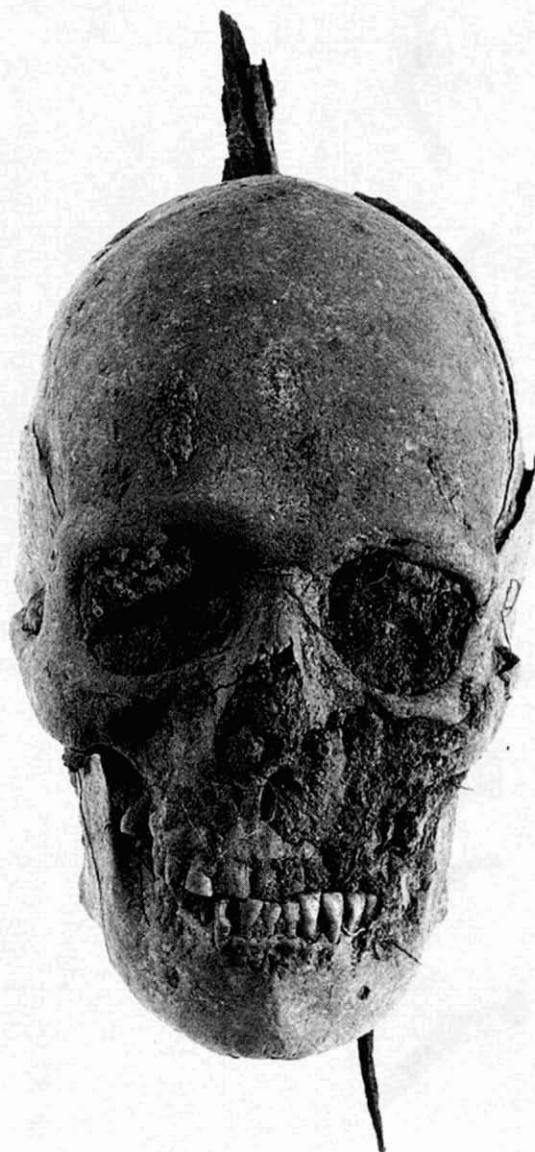
Fig. 12. Cranis enclavats trobats a la u.e. 98, fossa comuna o ossera utilitzada entre 1350 i 1487. Foto Museu Arqueològic de Barcelona, 1994.

També, entre el final d'aquesta fase i el començament de la següent, a ponent de l'edifici, no lluny del capcer, es va anar reblint un espai sepulcral utilitzat com a fossa comuna. En aquest indret, on no es va poder individualitzar cap enterrament, es van trobar dos cranis enclavats (fig. 12), actualment en estudi.¹⁴
